Actions correctives dans l'habitat :
Ventilation sous dallage
& étanchements ponctuels

Description du bâtiment

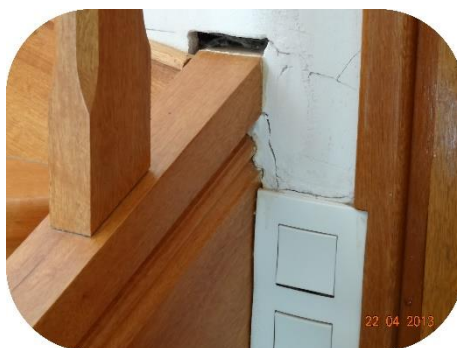
- L'arrivée du radon dans l'habitation se fait par l'interface avec le sol.
- Le radon se concentre sous la dalle et rentre dans l'habitation par les défauts d'étanchéité périmétrique du dallage.
- Il circule également derrière les doublages et se diffuse dans l'habitation par les fissurations murales ou les boîtiers électriques (prises et interrupteurs non étanches à l'air).
- Le fonctionnement du chauffage accentue le transfert convectif du radon depuis le soubassement.
- Le radon monte à l'étage par la cage d'escalier ouverte.
- La ventilation mécanique simple flux par extraction n'est pas suffisante pour diluer et évacuer le radon présent dans l'habitation, compte tenu de sa forte concentration.

Fissuration doublage intérieur menuiserie cage d'escaliers

- Reboucher toutes les fissures murales et étancher les boîtiers électriques (prises, interrupteurs)
- Mettre en dépression la sous-face de la dalle par forage horizontal de deux orifices sur chaque façade. Côté nord, les orifices seront aménagés en cours anglaise. Côté sud, ils seront raccordés sur un conduit PVC qui longera la façade en direction du garage afin de pouvoir installer un ventilateur d'extraction, si la ventilation naturelle n'est pas suffisante.

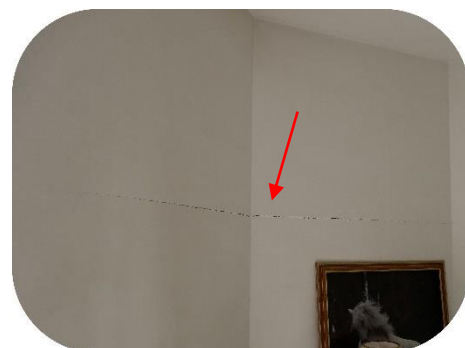
Fissuration murale doublage intérieur

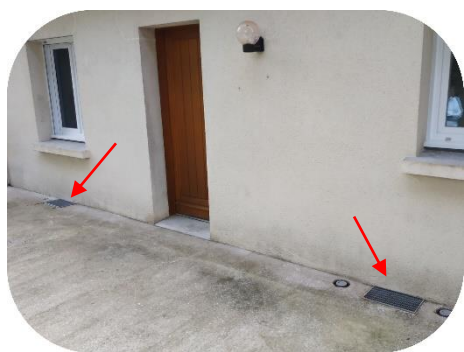
Cours anglaises aménagées côté nord

- Mise en dépression de la sous-face de la dalle.
- Travaux de rebouchage et d'étanchement (réalisés à l'occasion de la réfection des embellissements).

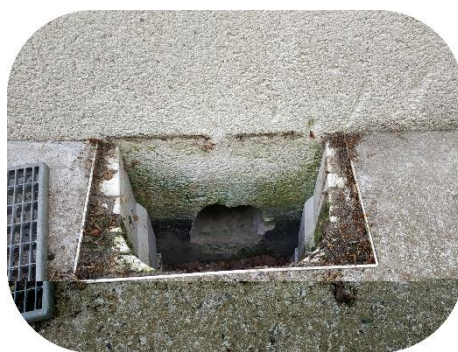
Vue du forage horizontal aménagé en cour anglaise côté nord

Le percement des orifices doit être réalisé au-dessus du niveau de la semelle filante, mais en-dessous de l'isolant présent en sous-face du dallage. Il est préconisé d'effectuer un carottage exploratoire pour s'assurer d'être au bon niveau.

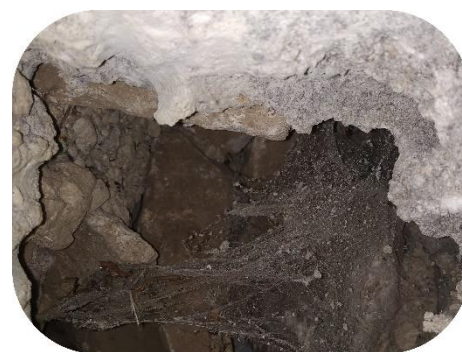
Empierrement sous dallage visible dans forage côté nord

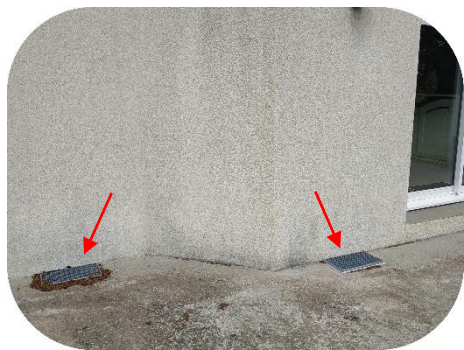
Cours anglaises aménagées côté sud

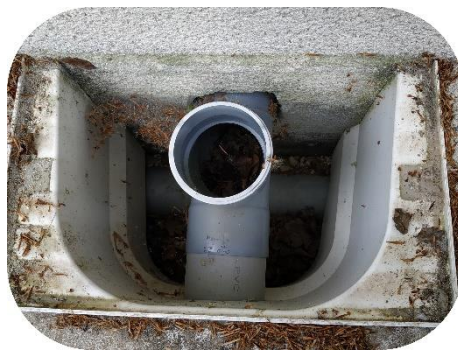
Cour anglaise côté sud avec raccordement sur conduit PVC

L'exécution des percements avant la réalisation des terrasses en béton a simplifié les opérations de mise en place des cours anglaises. Pour autant, la sortie du conduit PVC longeant la façade sud en direction du garage n'a pas été repérée lors du coulage de la terrasse en béton.
