Mesures passives de radon en Becquerels par m³ d'air

Description du bâtiment

Solutions retenues et mises en œuvre selon le choix du maître d'ouvrage

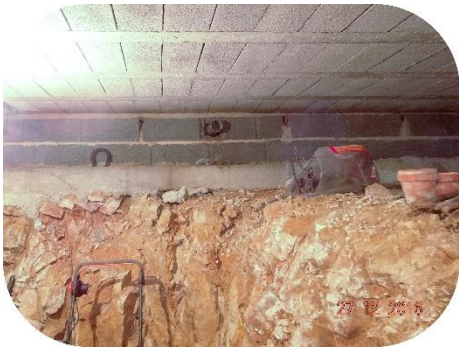
- Le sous-sol comprend deux zones : une partie garage, cellier et buanderie avec dalle béton, et une partie vide sanitaire (VS) avec sol en terre battue et roche affleurante. Les deux zones communiquent par la buanderie (porte non étanche).

Roches affleurantes du VS

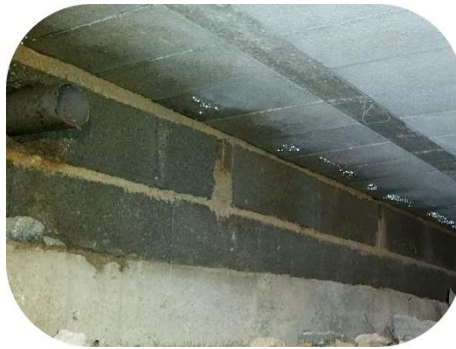
- Une humidité importante est visible dans les murs enterrés du sous-sol. Le radon étant transporté par l'eau migrant dans les parois, cela permet un apport complémentaire de radon. Un mur a été décaissé et drainé. Son assèchement est visible.

Humidité des murs enterrés du VS

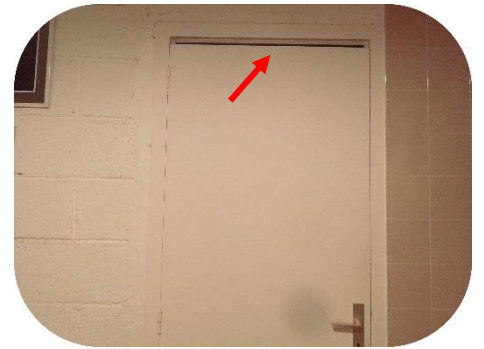
Porte buanderie vers VS non étanche

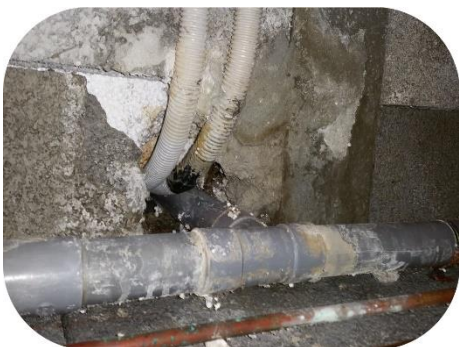
- Le niveau de radon est très élevé au sous-sol (16000 Bq/m³ mesurés dans la buanderie). Il remonte vers les niveaux habités par l'escalier intérieur, par les passages réseaux et globalement par les défauts d'étanchéité de la dalle.

Passage réseaux plafond VS

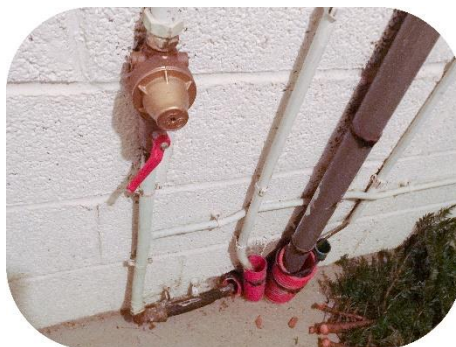
Arrivées réseaux non étanchées

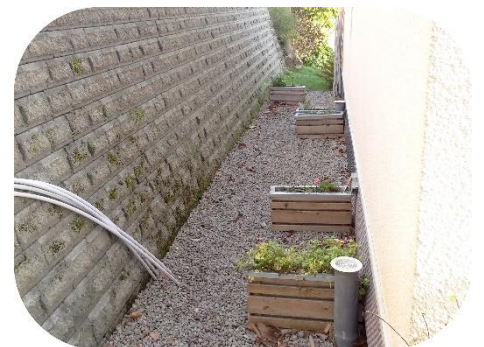
Mur pignon décaissé et drainé
