Mesures passives de radon en Becquerels par m³ d'air

Description du bâtiment

Analyse des informations et répartition du radon dans l'habitation

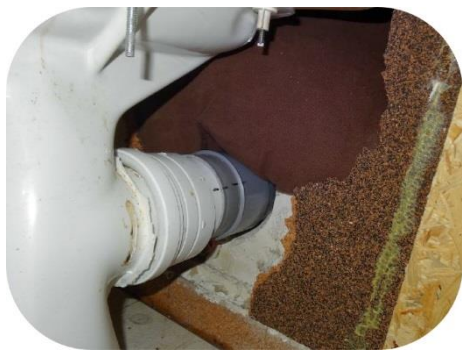
- Le radon entre dans les WC par cette ouverture, la gaine technique, ouvrant directement sur le VS.
- Les fourreaux des réseaux eau froide (EF) et eau chaude sanitaire (ECS) ne sont pas étanchés, ce qui permet une entrée complémentaire de radon depuis le VS.

Ouverture de la cloison derrière les WC (gaine technique)

- Rebouchage et étanchement de la cloison de la gaine technique derrière les WC.
- Étanchement des fourreaux des réseaux EF et ECS.

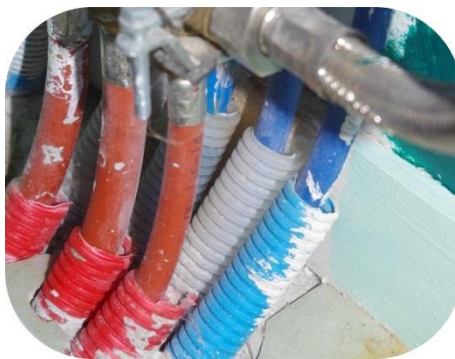
Fourreaux des réseaux EF/ECS non étanchés dans la salle de bains

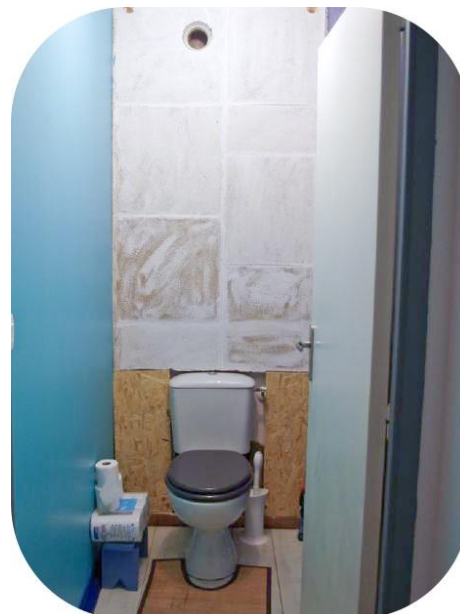
Cloison de la gaine technique derrière les WC

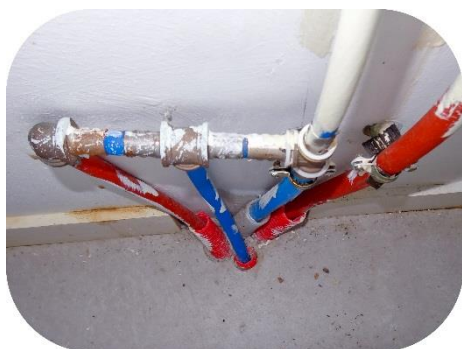
Fourreaux des réseaux EF/ECS non étanchés dans la cuisine

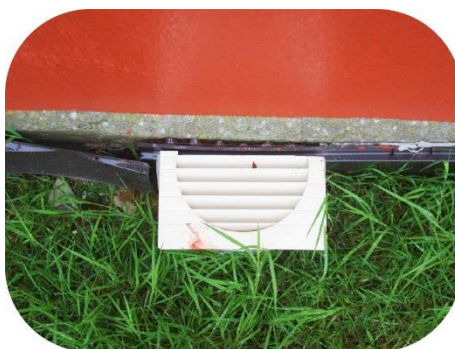
- Les grilles de ventilation du VS sont sous-dimensionnées et en nombre insuffisant.
- Les passages réseaux en gaines techniques (paliers) ne sont pas étanchés (entrée de radon en parties communes).

Grille de ventilation sous-dimensionnée du VS de l'immeuble

- Agrandissement des grilles de ventilation existantes et création de ventilations supplémentaires pour le vide sanitaire.

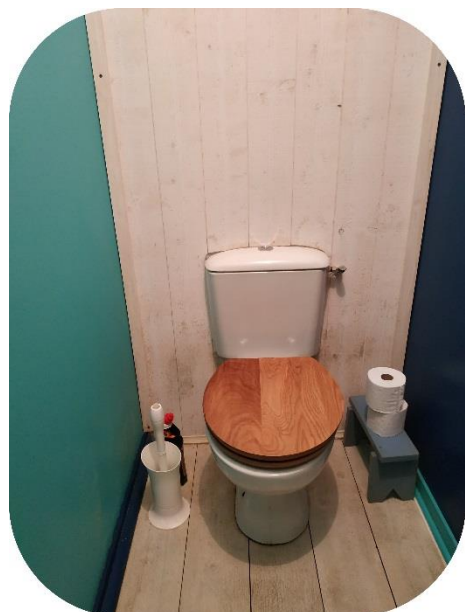
Cloison des WC – panneau OSB avec joints périphériques étanches et habillage lambris

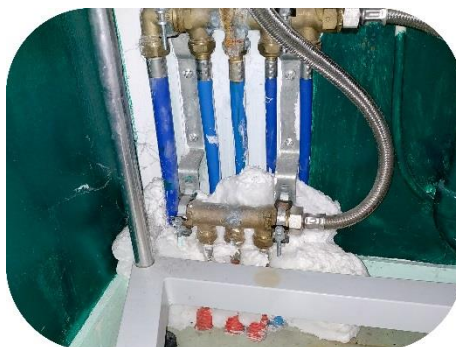
Fourreaux des réseaux EF et ECS étanchés (mousse polyuréthane)

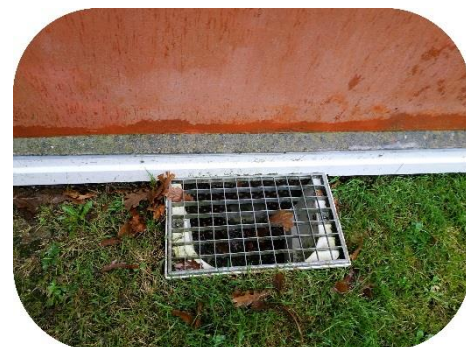
Courette anglaise (ventilation du vide-sanitaire)
